## よみがえれ 古海城 《フルウミグスク》

～ 悠久の時の流れを感じさせる喜屋武岬先端の具志川城跡 ～

糸満市喜屋武に所在する史跡・具志川城跡は、平成12年度より国と県の補助を得て、保存修理事業を進めています。本概報では平成16年度から平成18年度までの発掘調査及び保存修理の概要について報告致します。

糸満市教育委員会

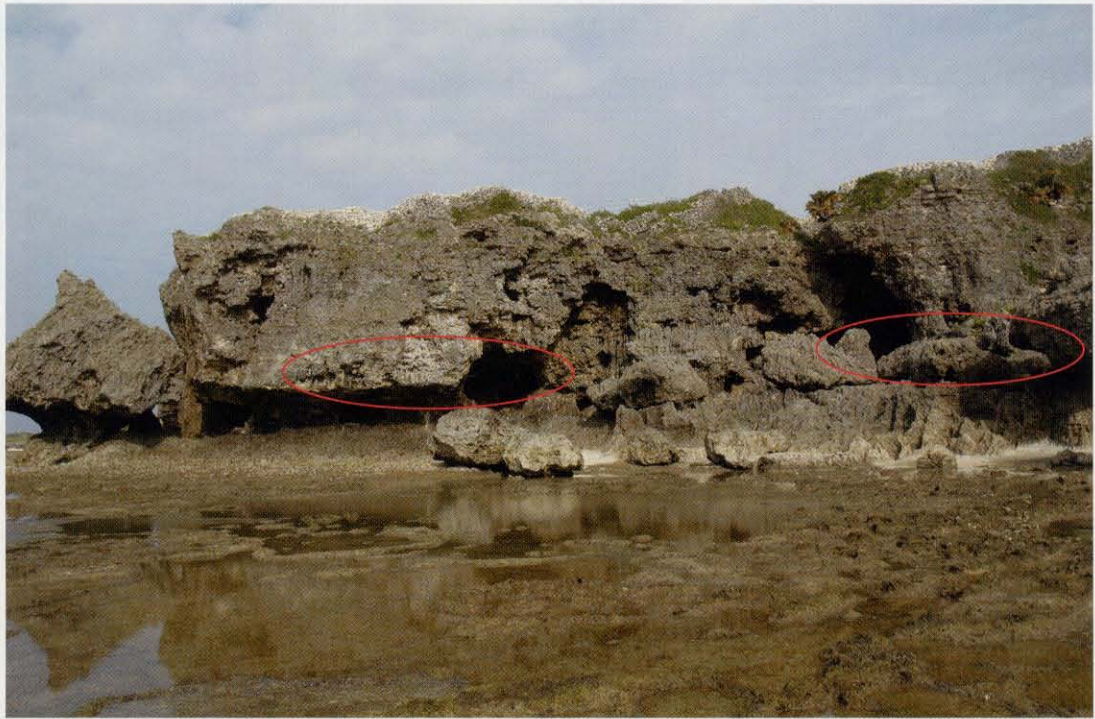
史跡 具志川城跡遠景（2006年11月撮影、朱線は空洞部）

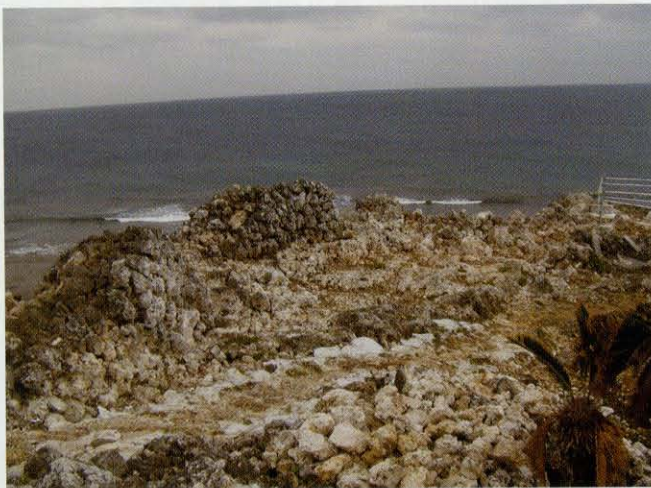
Fig1 確認された岬の郭東側石垣

基盤である石灰岩を台状に平坦に仕上げそれを基礎として石が積み上げられています。

石積みは内郭部ではほとんどで面を確認することができましたが、外郭側では岬部近くで内郭面の一部を残しほとんどが崩れていることが分かりました。東側石垣は石灰岩岩盤に直接積み上げられています。内郭側を壇上に整え、崖側ラインに沿って表面の窪みを利用して外郭が成形されています。岬部近くでは急勾配で石が崩落し、先端部では立ち上がりと思われる岩盤内郭面のみが確認されました。岩盤の窪みに石積みの一部かと思われる石材が残っており、この面にも石垣が回らされていたと思われます。

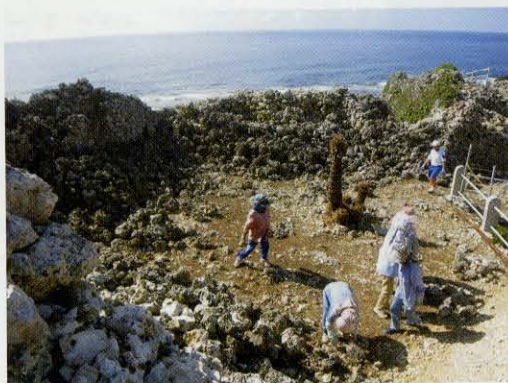
Fig3 東のアザナ東側石垣発掘状況

17 年度は城門東のアザナ東側石垣の保存状態確認調査を実施しました。この石垣はグスク内でも保存状態が良く、特にアザナへの取り付け部では天端幅が約 50 cm と狭く表面が比較的安定した状態にあるため、本グスクで唯一完全な形で残っている箇所ではないかと思われます。本地区では石垣城面の崩落箇所よりも体積の多い崩落石材があって、糸数城跡等で見られるような内郭側で基礎をより強固にする二重積みの検出が期待されました。慎重に崩落石を撤去しながら面の確認を行いました。石列を確認することができず、西側の石積み確認調査時に再度挑戦することにし作業をいったん中止しました。なお、この地区については慎重に崩落石についても写真測量用の撮影機材により写真記録を残してあります。

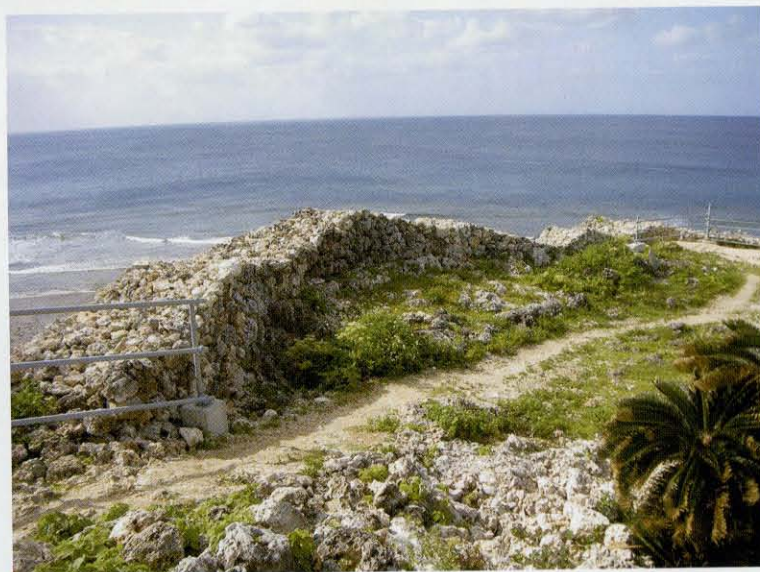
Fig5 修復された岬の郭東側石垣

での石積み作業を試みたが、一部で石材を引っかけるくぼ地が無く石を安定させることが困難との石工の判断で若干内郭側へ食い込むかたちで修復しました。

天端のみを平坦に仕上げました。Fig1 と比較すると修復した高さが想定できます。

修復工事については 16 年度に実施した岬の郭東側石垣について天端を揃えるのみの設計を加え工事を実施しました。岬先端近くの外郭崩落箇所については崖ギリギリ

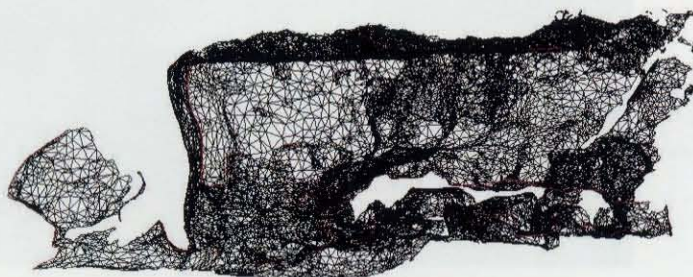
岬の郭レーザーデータ（海からの観測データ）。白く抜けた箇所から対岸がみえます。

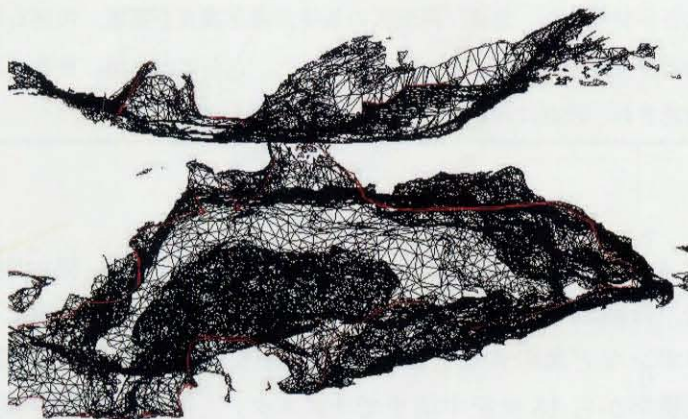
「ヒーフチミー穴」のある空洞箇所のレーザー観測データ。空洞が穴で地表面に抜けているのがわかります。

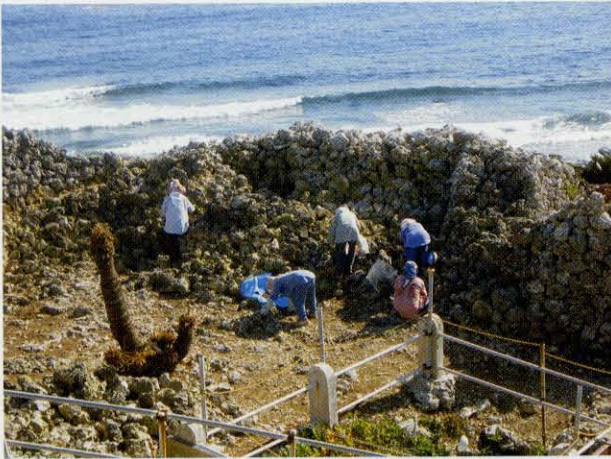
Fig6 西側石積み撤去作業

西側石垣の基礎を確認するため崩落石を撤去しています。

崩落石の撤去によって西側石垣に登るスロープが確認されました。

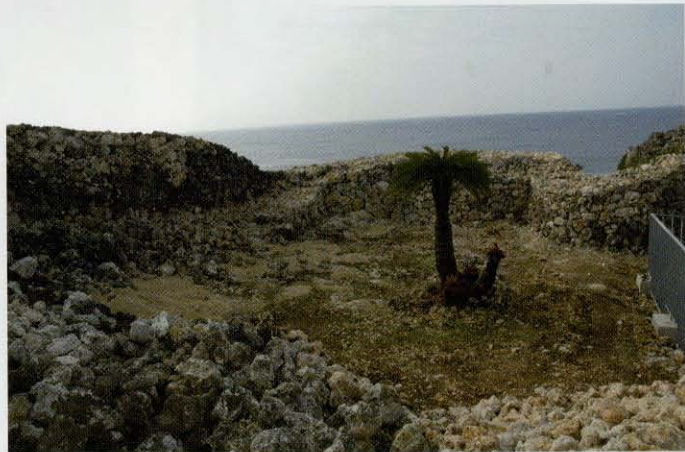
Fig7 修復された東側石垣

平成 18 年度保存修理箇所である東のアザナ東側石垣及び西側石垣の詳細設計の際、現状では西側石垣ラインを明確に引けないことが判明した。急遽、同地区の基礎部確認調査を実施。西側石垣は両サイドの石垣を積み上げた後、後付けで積みあげたことが判明した。さらに本石垣に登る二段のスロープが東側石垣内郭側で確認され、設計に加え今回その一部を修復している。

修復工事については東側石積みと今回確認された西側石積みの修復工事を実施しました。東側については最小限に天端を揃え、西側については海側で天端を揃えたものの内陸側では若干の傾斜を保たせ、内郭上端については石材を揃わせず石積み作業途中の状態で作業を終了させました。
