糸満市消防本部長寿命化計画

令和5年2月

糸満市

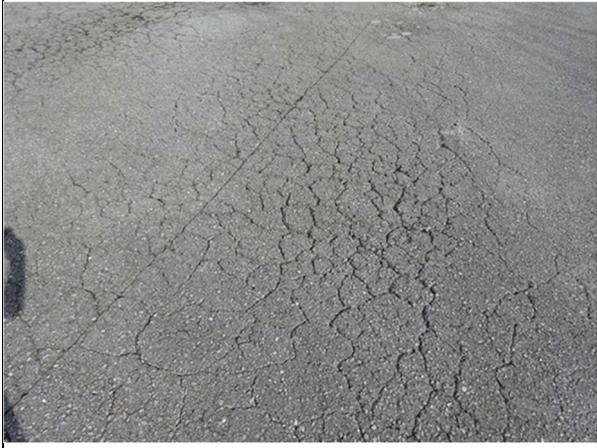
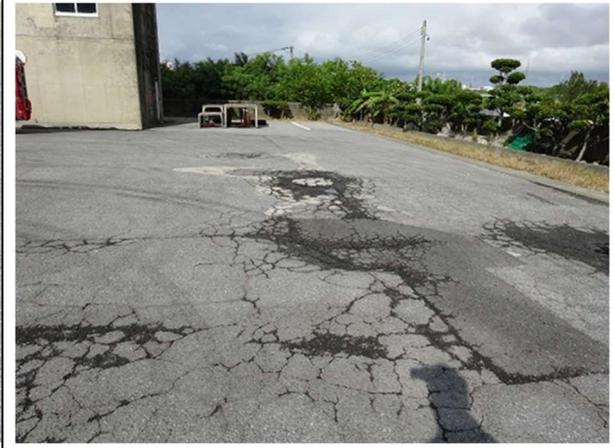
<p>駐車場 広範囲にアスファルトひび割れ</p>	<p>駐車場 広範囲にアスファルトひび割れ</p>

NO	対象部位	整備内容
1	駐車場等外構	アスファルト舗装の全面打ち換え 外周フェンス・ブロック塀の補修
2	屋上防水	屋上全面改修 設置器具（照明・アンテナ類等）の更新
3	外壁の補修	ひび割れ・露出した鉄筋類の部分補修
4	女性専用施設整備 内装（天井・壁・床）	女性専用施設の整備 雨漏り対応（照明設備のLED化時に実施）
5	建具工事	車庫シャッター（4基の更新） 鋼製建具の補修・更新
6	電気設備	各ポンプの更新・補修 照明設備のLED化（車庫部・事務所全体）

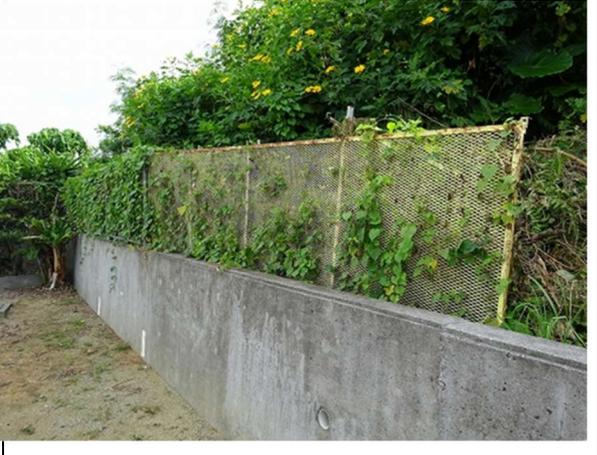
<p>外周フェンス サビによる劣化の進行</p>	<p>外周ブロック塀 ブロックの破損</p>

- 外周フェンス及びブロック塀の補修は、アスファルト舗装の改修時に行うものとし
ます。
- 屋上部に設置されている器具等の整備は、屋上防水工事施工時に同時に行います。
- 屋上防水工事の際に、外部に雨漏り原因がないか確認を行い、緊急性の高いものが
発見された場合は、前倒しで内装（天井・壁・床）の雨漏り対応を行うことを検討
します。
- 外壁の補修は観察を施しながら、部分的に補修を行います。また同時に鋼製建具の
補修・更新を行うものとしします。
- 各ポンプの更新・補修はLED化工事の際に実施するものとしします。
- 本施設は市消防職団員の専用施設であるため、施設全体のバリアフリー化は不要と
考えられます。2階事務所への訪問が困難な一般市民等に対しては、1階窓口での
対応ができるよう対策を取り、大規模な改修時に併せて、玄関周りのバリアフリー
化を検討するものとしします。
- 空調設備は、施設全体に影響が小さいパッケージエアコンであるため、日常点検結
果による事後保全とします。
- 女性消防職員の受け入れ体制の充実を図るには、女性専用施設の整備が不可欠とな
ります。女性が働きやすい環境を作るため、改築等に併せて女性専用施設の整備が
必要です。工事の時期については、女性消防職員の採用の状況に応じて適宜見直す
ものとしします。
- 現在、施設の新設に対する国等の補助制度は存在しますが、施設の改修工事や修繕
工事を対象とした補助制度等の財政措置が活用できないか注視します。
- 利用者の安全面、施設が持つ独自機能の不備等の問題については、常に早急な対応
が必要となるため、日頃の点検・診断により、不具合を確認した場合には迅速に対
応します。
- 工事の時期は、今後の財政状況や環境の変化に応じて適宜見直すものとしします。
- 採用する工事手法等により、費用の金額が変更となる場合があります。
- 訓練棟は本計画では大規模な改修は実施せずに、維持補修で対応します。

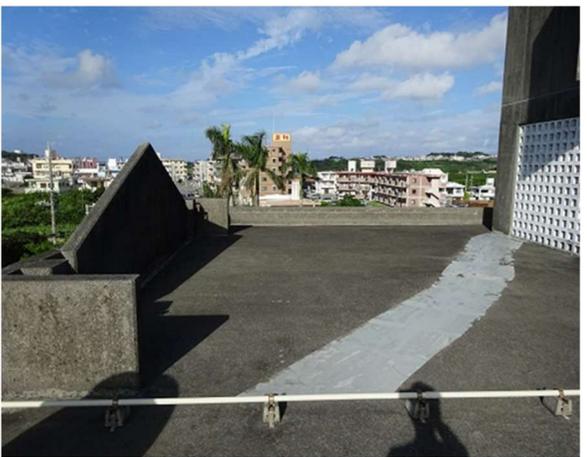
屋上全景	屋上 補修跡

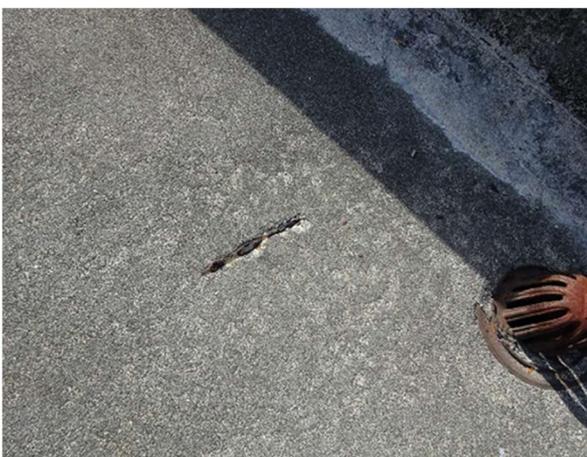
屋上 補修塗装	屋上 表面亀裂

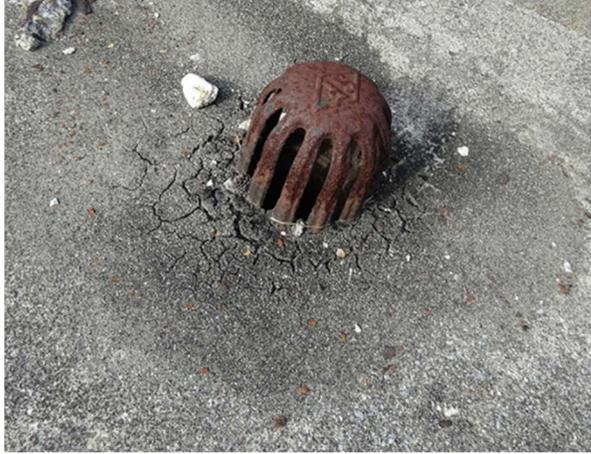
<p>屋上 排水ドレン サビ、土砂体積</p>	<p>行政無線 基礎プレート腐食</p>

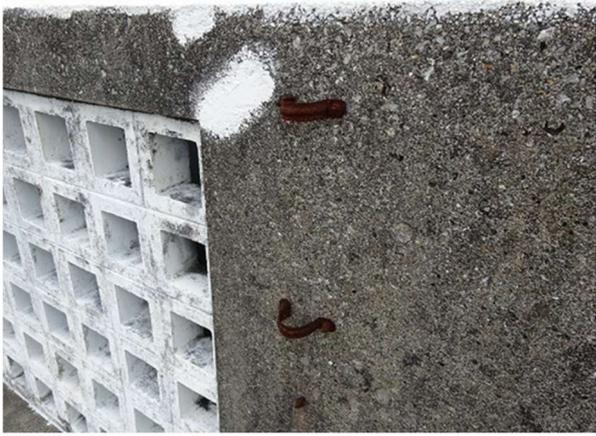
<p>屋上 金具サビ</p>	<p>屋上 パラペット コンクリート剥落</p>

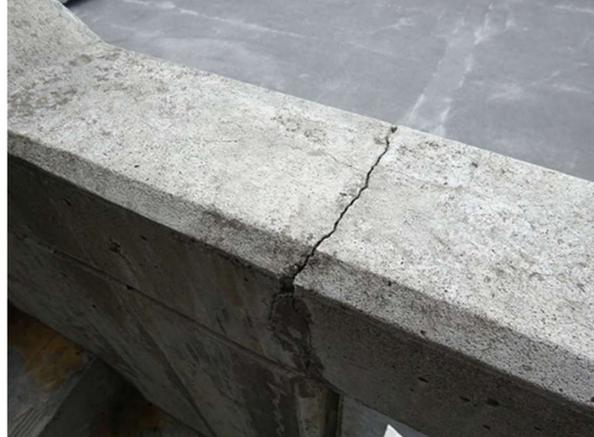
<p>屋上 階段部</p>	<p>屋上 階段部 手すりひび割れ</p>

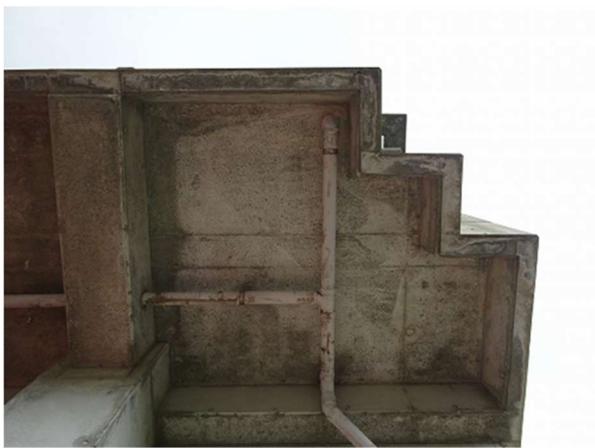
<p>外壁 南側壁面軒下 配管サビ</p>	<p>外壁 南側壁面</p>

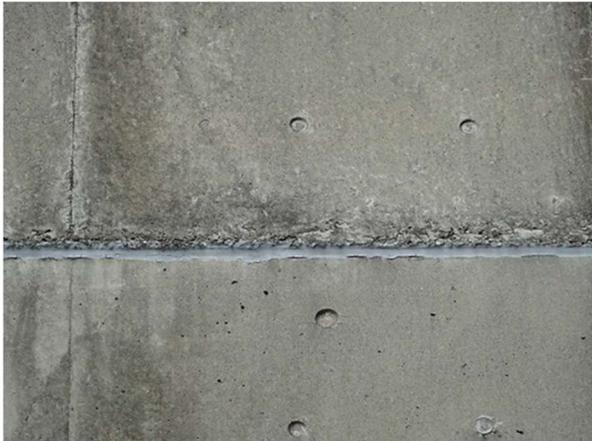
<p>外壁 東側全面</p>	<p>外壁 東側目地周辺コンクリート劣化</p>

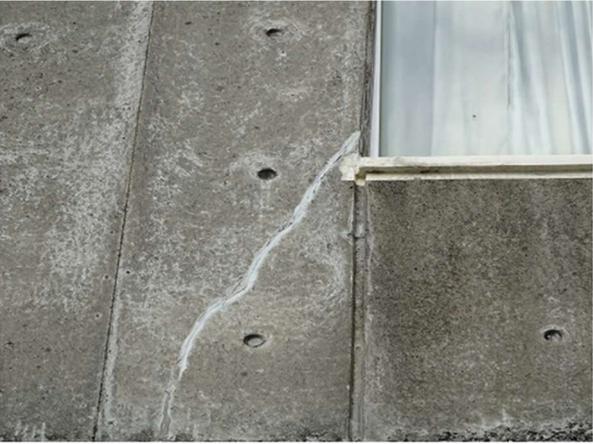
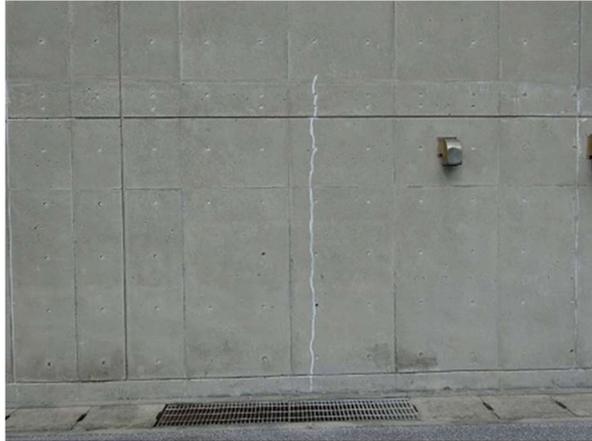
A close-up photograph of a concrete joint on the east side of the building. The concrete shows signs of deterioration, including small holes and a rough, uneven surface.
<p>外壁 東側開口クラック補修跡</p>	<p>外壁 東側クラック補修跡</p>

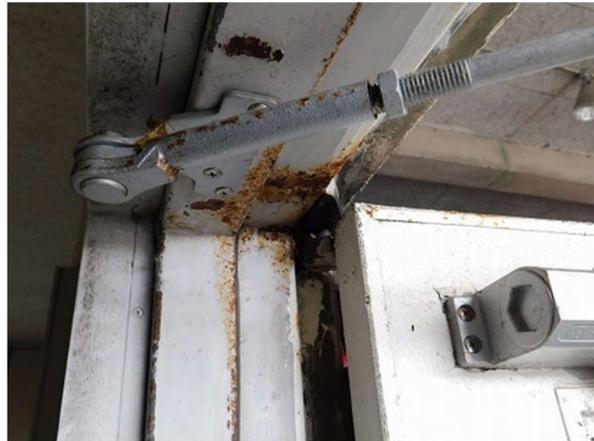
<p>外建具 玄関扉</p>	<p>外建具 1階防火衣収納室扉錆による劣化</p>

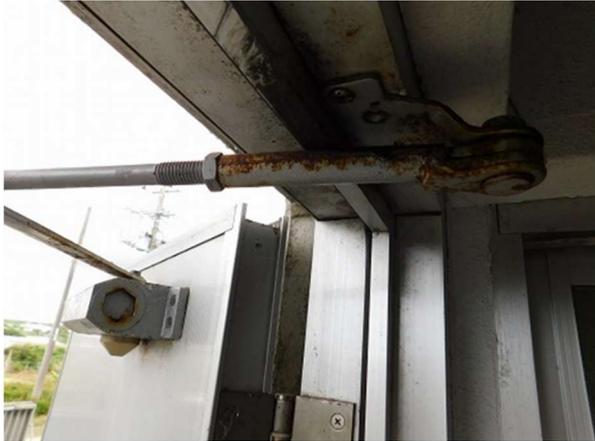
<p>外建具 1階脱衣所扉錆による劣化</p>	<p>車庫 シャッター 全体的に錆(下降しない)</p>

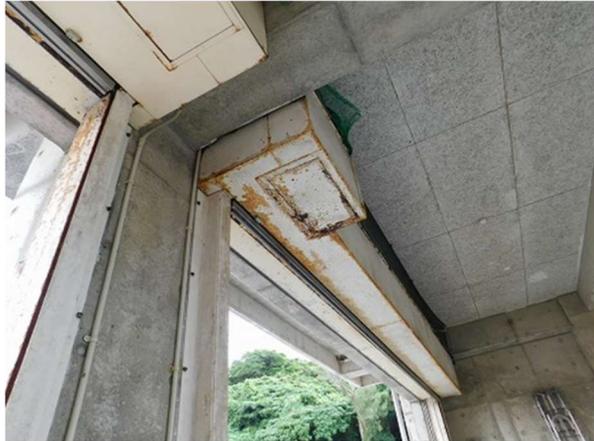
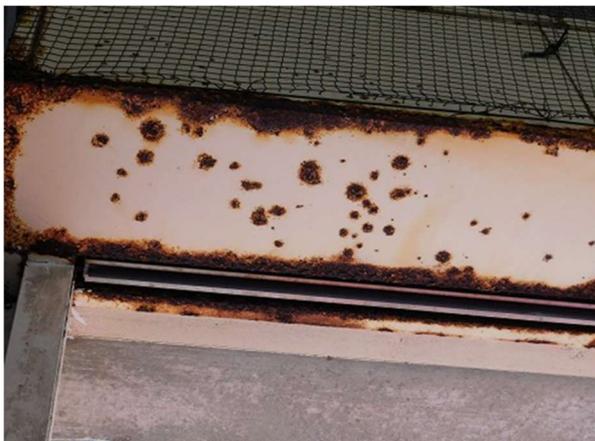
<p>車庫 シャッター 全体的に錆(下降しない)</p>	<p>車庫 シャッター脚部腐食</p>

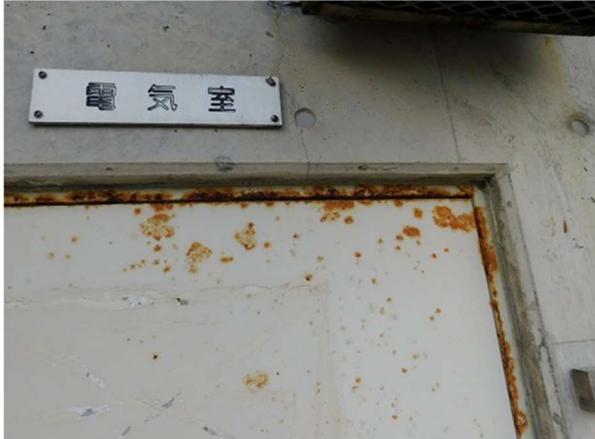
<p>電気室扉錆による腐食</p>	<p>受水槽室扉 錆による腐食</p>

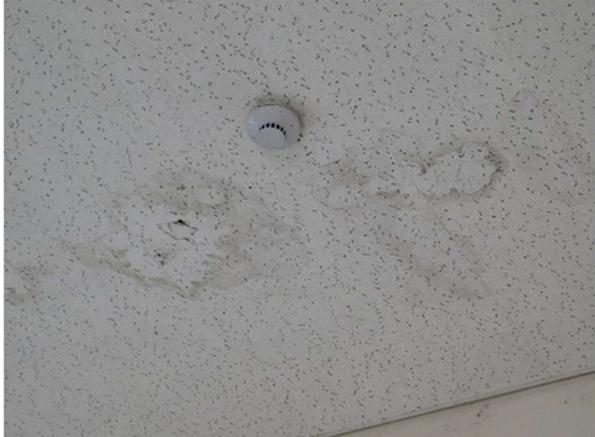
<p>玄関ホール 天井水染み跡</p>	<p>玄関ホール 壁 ひび割れ</p>

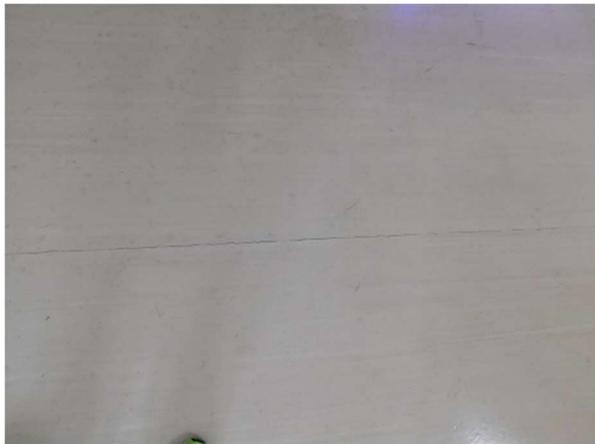
<p>玄関ホール 床 シートの口開き</p>	<p>1階廊下 壁 ひび割れ</p>

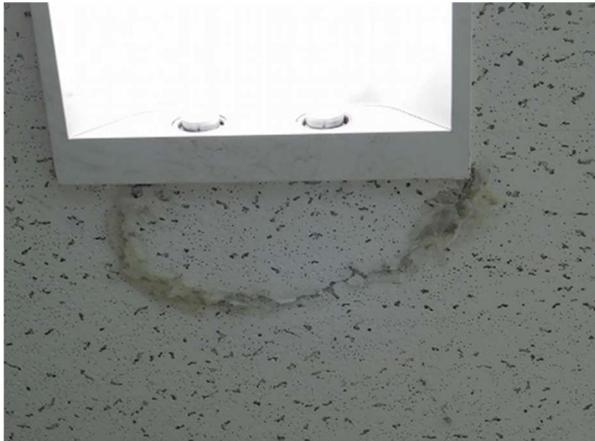
<p>1階 作戦会議室 天井 水染み跡</p>	<p>事務所 壁 ひび割れ</p>

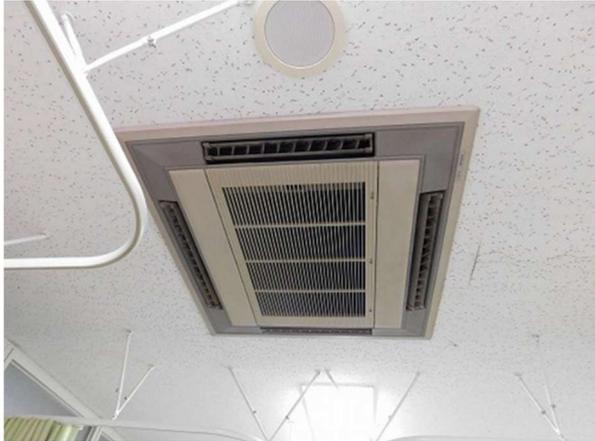
<p>救急仮眠室 エアコンから水漏れ</p>	<p>救急仮眠室 床 エアコンから水漏れ跡</p>

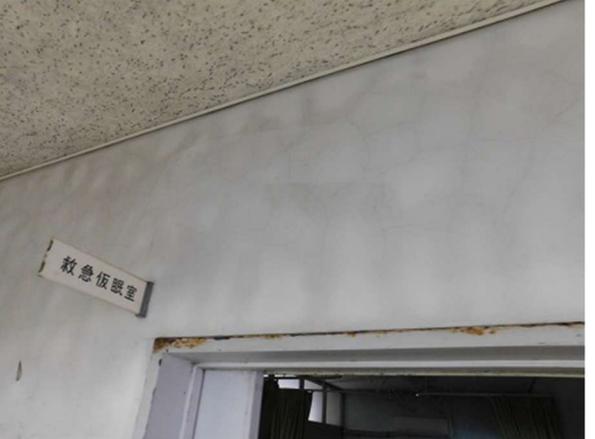
<p>1階廊下 壁 紋様 (軽微なアル骨反応)</p>	<p>洗面所 内部建具周り 木材の腐食</p>

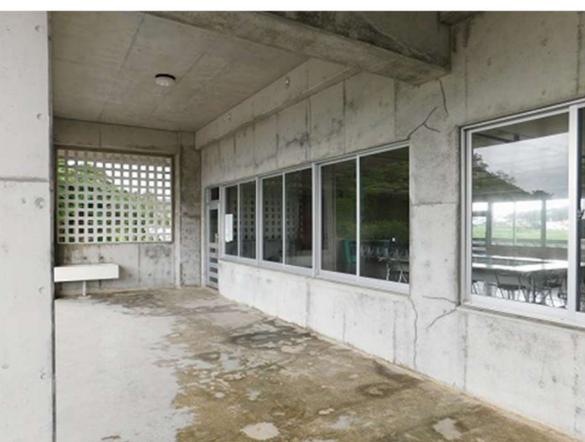
<p>2階廊下 天井 雨漏り跡</p>	<p>バルコニー</p>

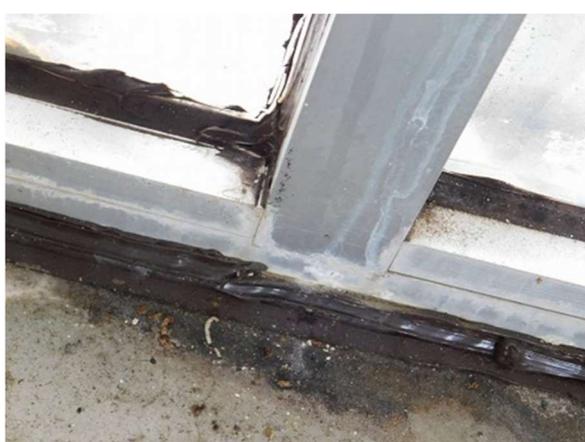
<p>受変電室 床 水の侵入跡</p>	<p>受変電室 パッキンの劣化</p>

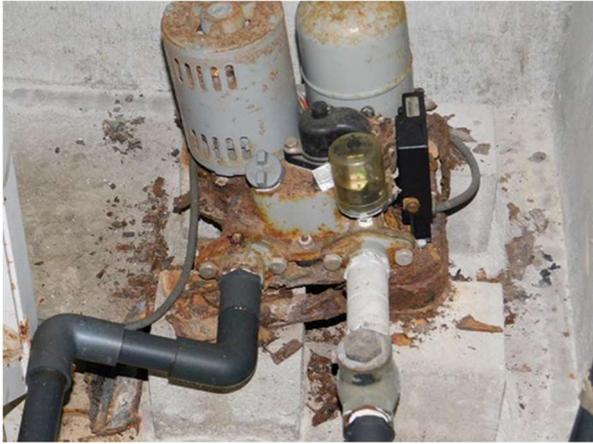
<p>受水槽 モーターの錆</p>	<p>照明器具 蛍光灯 錆</p>

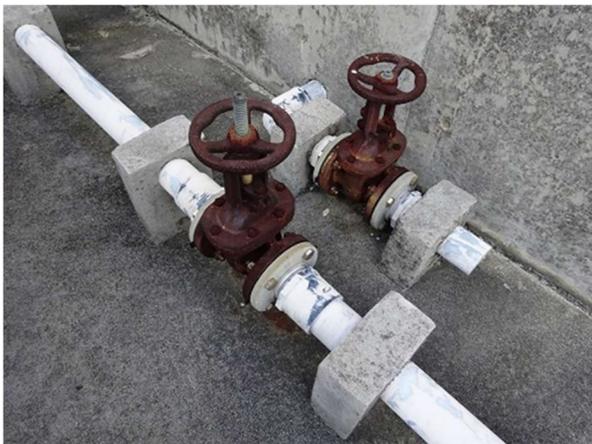
<p>ボイラー</p>	<p>配管バルブ 劣化</p>

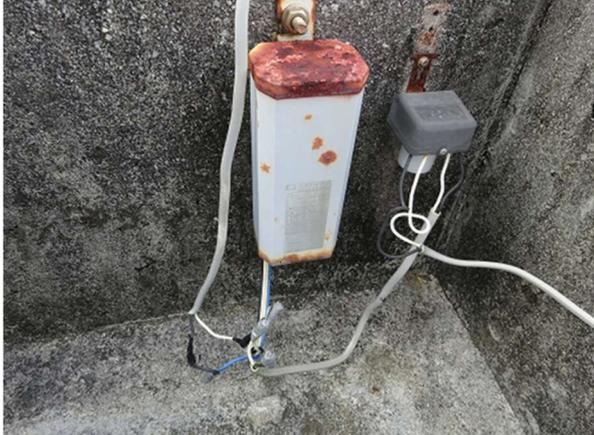
<p>屋外照明ポール 劣化</p>	<p>屋外照明安定器 劣化</p>

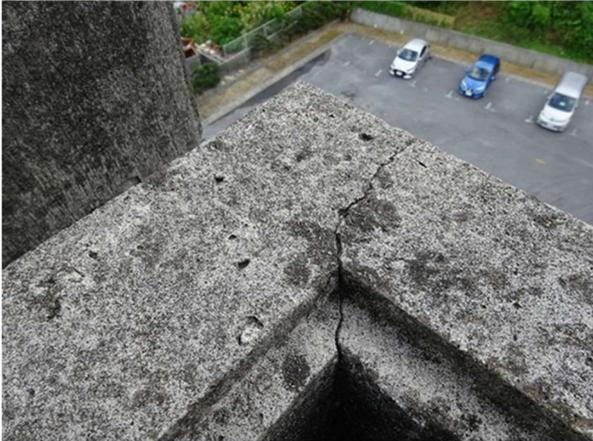
<p>屋上 一部ひび割れ</p>	<p>屋上 階段部</p>

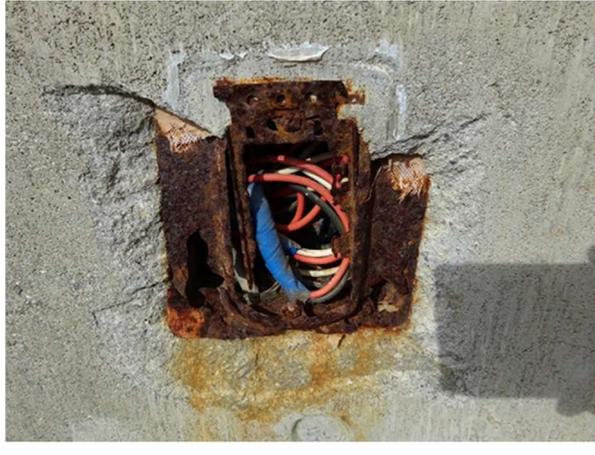
<p>外壁 東側配線部露出劣化</p>	<p>外壁 東側上部</p>

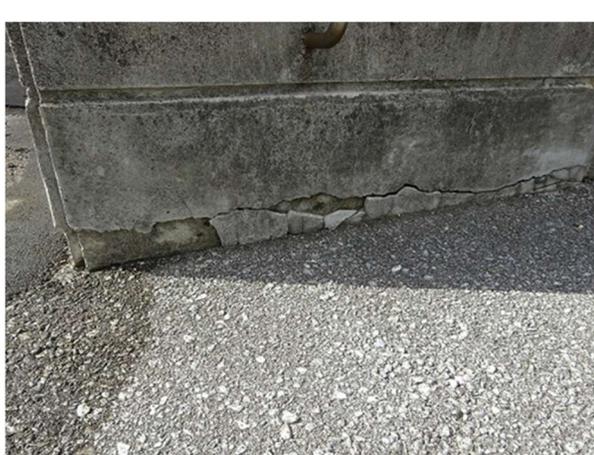
<p>外壁 北側全面</p>	<p>外壁 北側下部モルタルの破損</p>

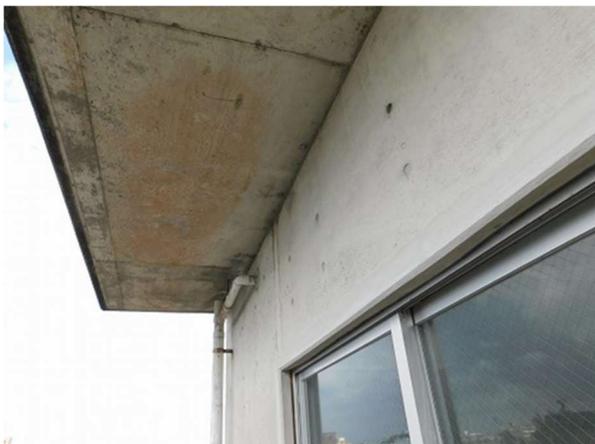
<p>バルコニー軒下 汚れ経年劣化</p>	<p>バルコニー床 汚れ経年劣化</p>
