# 橋梁長寿命化修繕計画

令和7年12月

糸満市役所 建設部 建設課

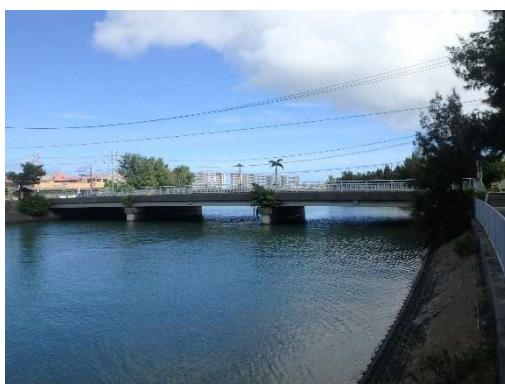
西崎北大橋（塩害を受けやすい環境）  
【PC 橋 1987 年竣工】

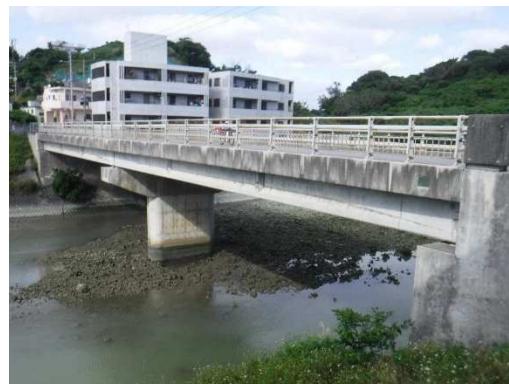
兼城橋 補修対策完了  
【PC 橋 1990 竣工】

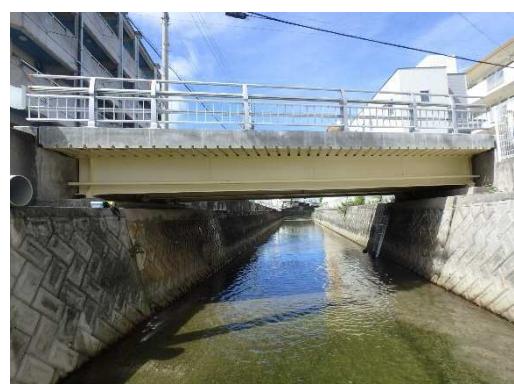
みつる橋 1 号  
【鋼橋 1979 年竣工】補修対策完了
