## よみがえれ 古海城 《フルウミグスク》

～ 悠久の時の流れを感じさせる喜屋武岬先端の具志川城跡 ～

2004年 3 月

糸満市教育委員会

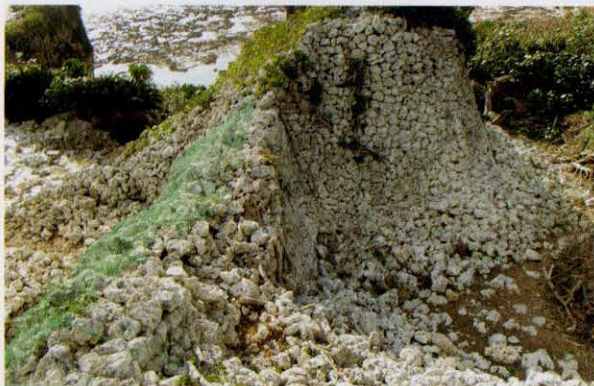
伐採によって明らかになった北のアザナ外郭。  
激戦地であったにも関わらず崩落が少ない。  
作業にあたった地元のおばさん達も「戦後始めて見た」と感激していた。

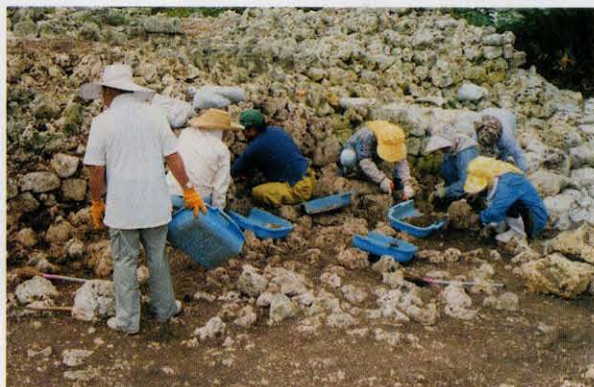
確認された基壇部の発掘風景。

写真中央部で柱をのせる礎石と思われる丸みを帯びた石数個が検出された。一部に赤く焼けた痕跡も見られる。

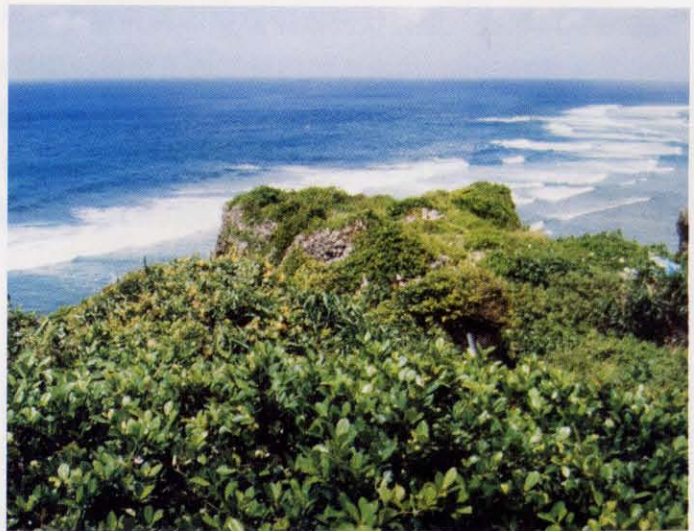
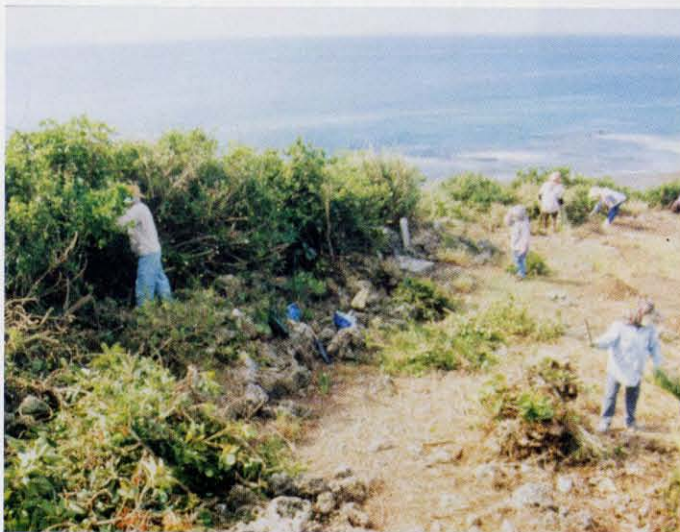
伐採作業前の具志川城跡。

城内にはガジュマル、オオハマボウ  
(ユーナ)、アダンなどが群生している。

伐採作業風景。城跡先端・岬の郭。

除去された木々や草は城門外に運び  
出す。徐々に石垣が姿をあらわす。

木々の伐採には慎重を要します。ガジュマル等の根が石垣内部まで侵入しており、根を枯らすことが石垣の崩落を早める結果になります。修理計画年度までは生かす必要のある植物もあります。伐採作業後、城内全体を覆う腐葉土の除去作業を行いました。結果、石垣の延長ラインや交差ラインが見えてきました。

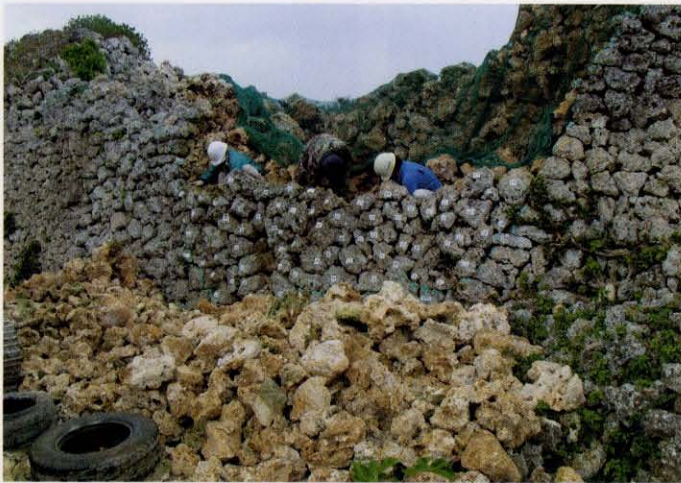
北のアザナ、石垣解体風景。

内郭部の石・一列目を慎重に外していく。表面には番号が付いており、表面の石と裏込めの石とを分けて解体していく。

平成13年度は石垣内郭の一部の石が抜け、崩落の危険性がある北のアザナの緊急解体修復を行いました。修復部分の石に番号を付し、写真測量の手法で現況の図面を作成します。作成された現況図に解体範囲を示して新たに設計を加えます。具志川城跡では初めての修復工事になるため、解体から修復まで作業は慎重に行いました。作業対象地区はこれまで自然石を用いた「野面積み」と表現していましたが、自然石材をただ積み上げるだけでは石垣は高く積めず、すぐ崩れるそうです。自然石の一部を打ち欠いてそれぞれをかみ合わせて積み上げる「雑割り石積み」で積み上げていきます。

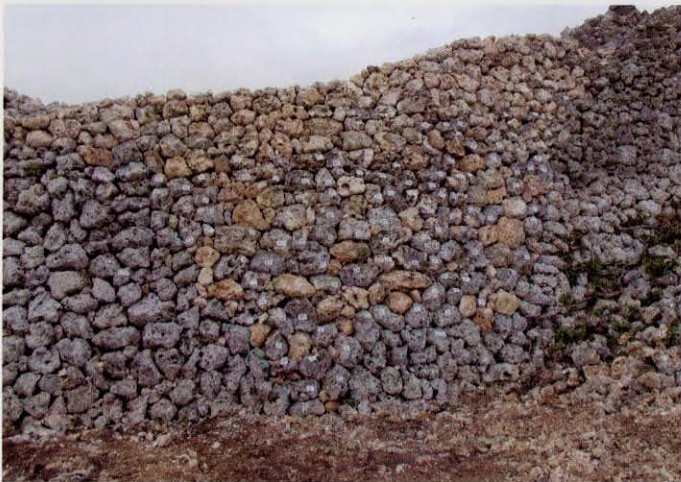
解体後、新たに積み上げられた石垣。

灰色の石が既存の石で、解体前の位置にはめるようにした。赤味のある石が新たに加えられた石。裏込め石を再利用した。既存の石垣と修復した石垣の間には薄いナマリの板で仕切っており、修復した範囲が分かる。

当初、同じ番号石を元の位置に戻す方法で積み上げていましたが、風化が著しくかみ合わせが悪くなって元の位置で復元することが困難となりました。傾きと天板の勾配についても設計角度で修復を試みましたが、それぞれ違う形・大きさの石材をくみ合わせていくため、結果的には石工の経験と石材のかみ合わせが必然的に勾配を造るかたちで修復工事が終了しました。

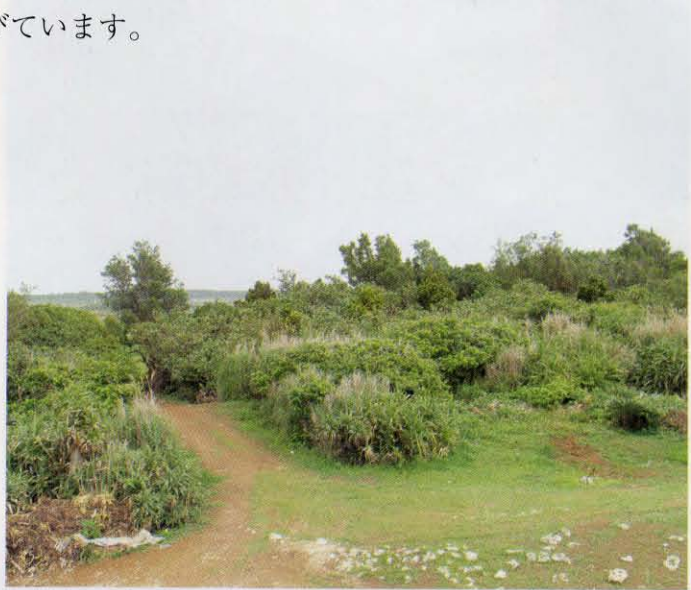
城門正面に茂る保安林。

グスク侵入路が里道で、左右が保安林となってガジュマルやオオハマボウ、アダン、松などが茂っている。モクマオウは戦後、喜屋武の住民が植栽した。

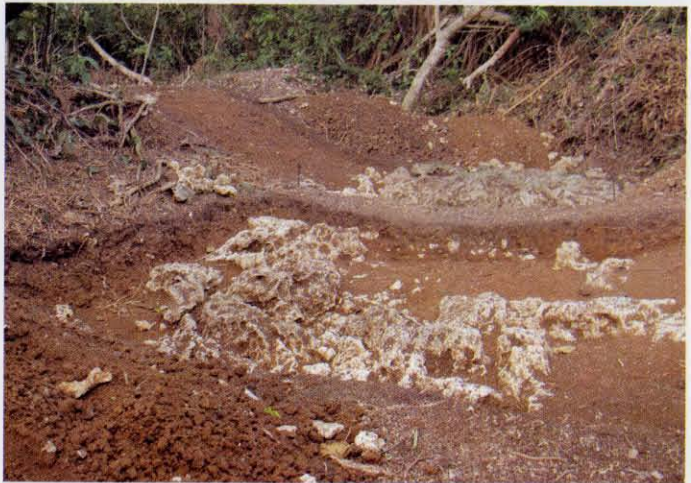
上の写真左側保安林内で確認された土塁。

掘り込んだ土をグスク側に盛り上げて土盛りの帯を造り出している。露呈しているのは石灰岩の岩盤で、表面が風化で丸みを帯びている。平成15年度の表面踏査で西方向へさらに延びているのが確認されている。

土塁の高さは約1メートル。外側の土を掘り込んで土盛りを行っています。今回は、土塁の本格的な調査までは実施できませんでしたが、土塁の上に杭を打ちこみ、板や竹などを用いて塀を造っていたかも知れません。

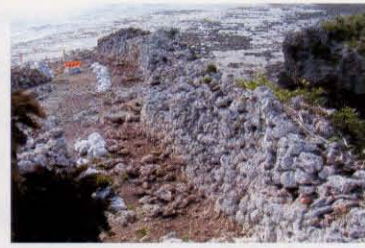
基礎部が現れた西側石垣

平成15年度は、城跡先端・岬の郭先端部の発掘調査から開始しました。先端部の表土を剥ぎ取り、石垣の基礎残存調査を実施、石垣内郭側の基礎を確認しました。西側石垣については、崩落した石を全て撤去し、内郭を露出させました。同石垣は、一部でガジュマルの根による「ハラミ」が見られますが、比較的良く保存されていることが分かりました。同石垣については、市内で始めてレーザーによる三次元測量を行っています。レーザー三次元測量とは、レーザーを石垣に照射し、点で石垣面を測定す

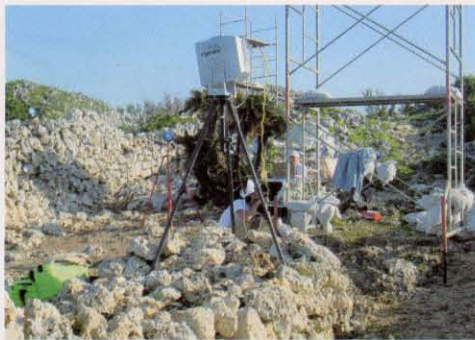
内郭側、レーザー観測風景。

レーザー照射中、石垣面に赤い点が高速で上下するのが見える。手もとのパソコンに結果が映し出される。

るものです。パソコンで三次元の立体画像が見られ、画像を反転させていろんな角度で見ることができます。具志川城跡では、石垣の内郭全てをこの手法でデータ処理し、将来的には立体画像としてデータを管理、復元想像図などの作成で活用していきます。その他、岬先端部の発掘調査も実施しました。ここについては、写真測量後、設計に入り、今年度中にはその一部が修復される予定です。

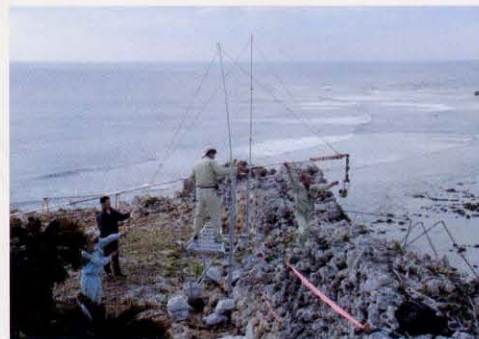
石垣外面の撮影風景。

5mのアルミ製アームにカメラを取り付け、崖面を撮影する。写真測量用カメラは高価（数百万円）なため、慎重にアームを伸ばして固定、リモコン撮影する。
