## 離岸流の見極め方

## 糸満市のリーフギャップと注意する場所

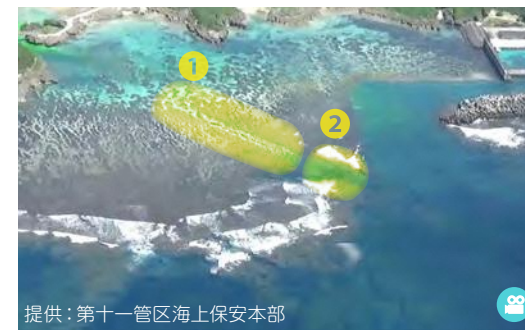
- 1 リーフギャップ（外礁の間）を把握せよ  
打ち寄せてきた波が沖に向けて流れるときに通路になりやすいリーフギャップなどに強い流れが発生します。
- 2 白波の途切れを見逃すな  
波が海岸に押し寄せる際に、岸から戻る波とぶつかって白波が途切れます。

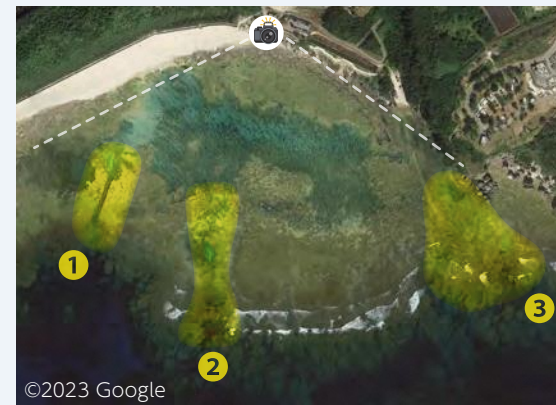
### 1 大度海岸

事故…あり  
**注意**…礁池が大きく、水深もあります。また、外礁の隙間が少なく、潮が引くと①と②と③の場所から全て流出することになるため、流れが速くなります。風が強くなると、打ち寄せた場合、流れが強くなるため、特に①と②の場所に注意が必要です。

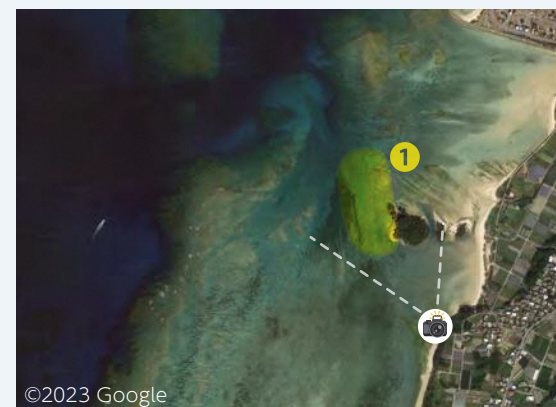
### 2 北名城ビーチ

事故…あり  
**注意**…エージナ島付近は、少し水深が深く、①の場所から海水が流出しやすくなるため流れが速くなります。また、糸満漁港の航路口の近くとなっており、港内の海水の抜け口でもあるため、流れが強くなりやすいので注意が必要です。

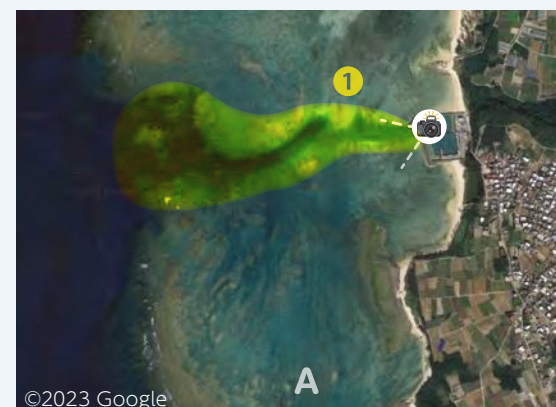
### 3 喜屋武漁港

事故…あり  
**注意**…南北に礁池があり、北側の礁池は水深が浅くリーフギャップ沿いは干上がり、南側の礁池は水深が深く、A地点が干上がるため、①の場所から海水が流出することになるため流れが速くなります。
