糸満市 公共施設等総合管理計画  
【改訂】

2024年3月  
沖縄県糸満市

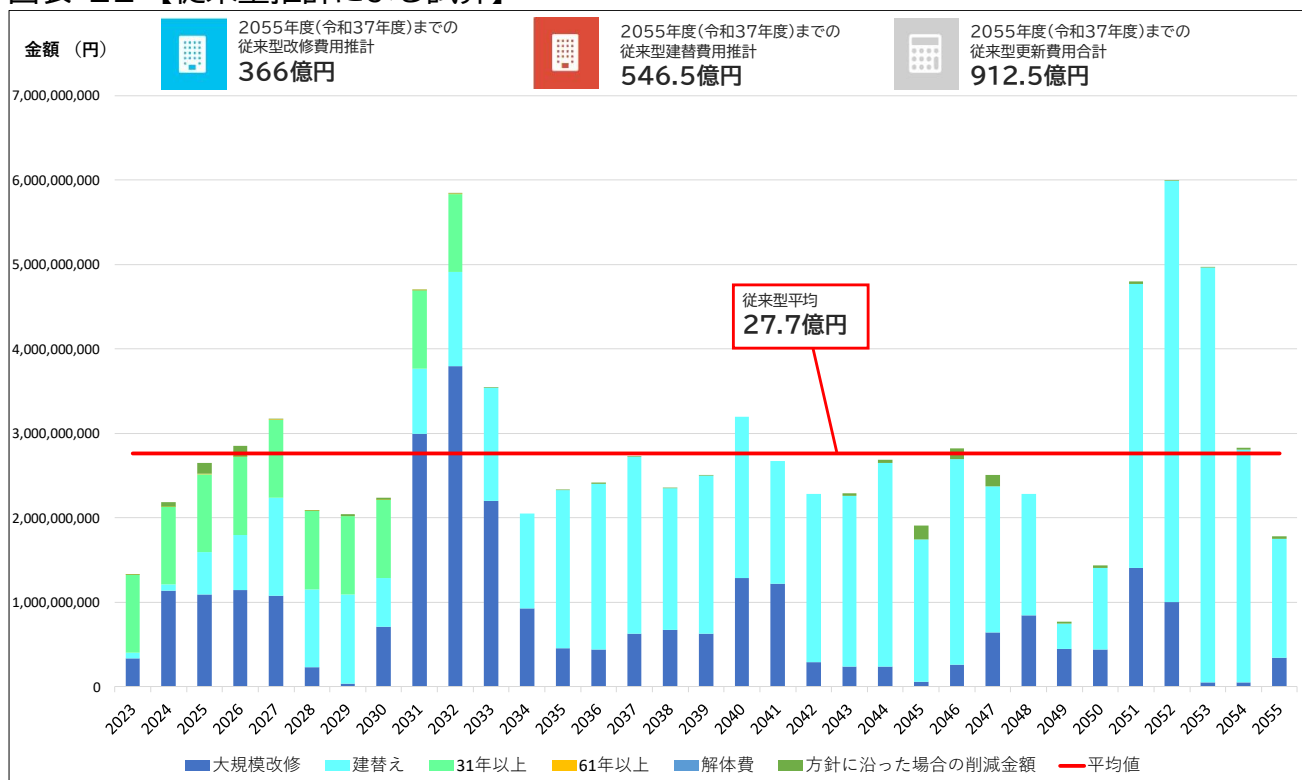
図表 22 【従来型推計による試算】

本市が所有する建物系施設を、すべて改修を実施し、現状規模のまま建替えた場合、更新費用が2023(令和5)年度から2055(令和37)年度までに約912.5億円かかる試算となりました。

図表 23 【従来型推計条件】

計算方法	延床面積×更新単価 ※単価は図表 24 参照 耐用年数経過後に現在と同じ延床面積等で更新すると仮定して計算。
改修単価	建替えの 60%と想定し、この想定単価を設定する。
耐用年数	標準的な耐用年数とされる 60 年を採用することとする。
改修	建設後 30 年で行うものとする。
経過年数が 31 年以上 50 年	今後 10 年間で改修を行うものとして計算。
経過年数が 51 年以上	改修は行わずに 60 年を経た年度に建替えるとして計算。
耐用年数が超過している	今後 10 年間で均等に更新するものとして計算。
建替え期間	設計、施工と複数年度にわたり費用が掛かることを考慮し、3年間として計算。
修繕期間	設計、施工と複数年度にわたり費用が掛かることを考慮し、2年間として計算。

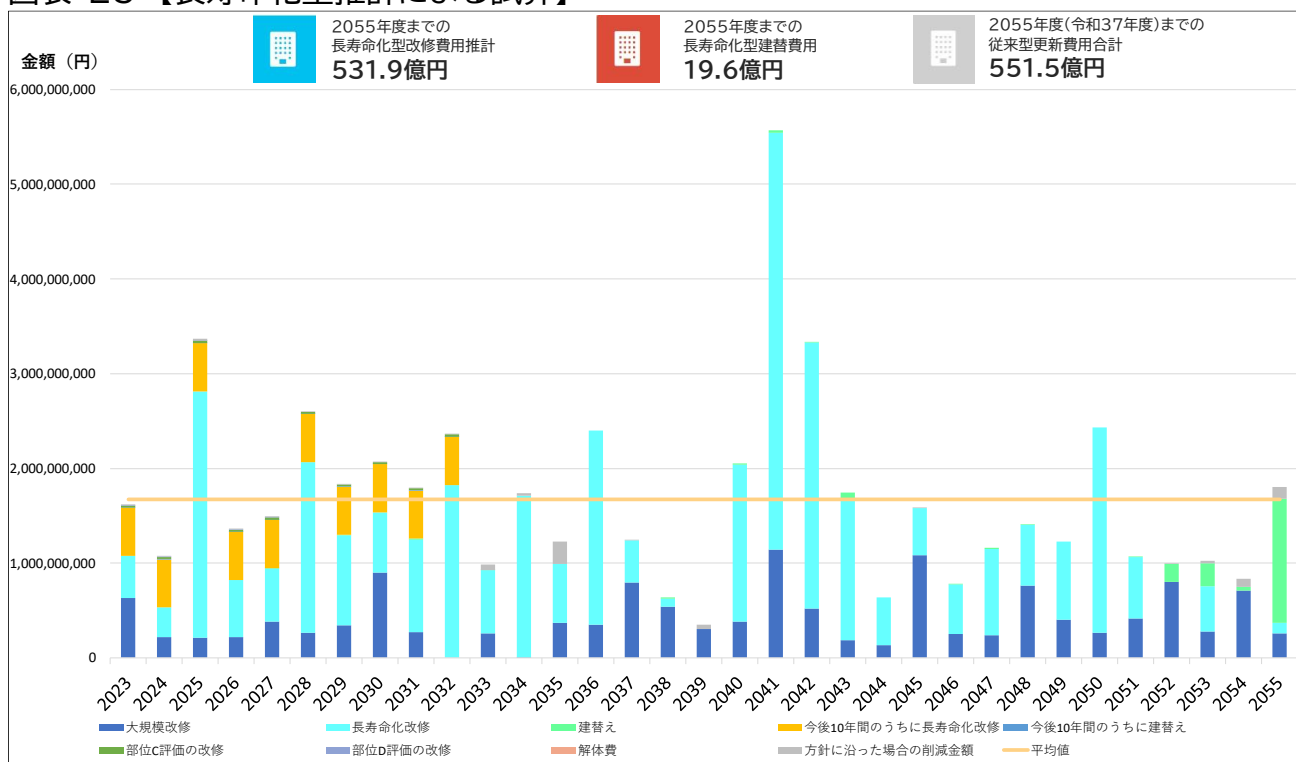
図表 25 【長寿命化型推計による試算】

予防保全的に長寿命化対策を行い、長寿命化を図り建物を80年使用した場合の維持・更新費用(一般財源のみ)を試算しました。その結果、2023(令和5)年度から2055(令和37)年度までの更新費用は約551.5億円となり、従来型の場合より、約361億円の削減が見込まれます。

図表 26 【長寿命化型推計条件】

計算方法	延床面積×更新単価 ※単価は図表 27 参照
改修単価	建替えの 25%と想定し、この想定単価を設定。
長寿命化改修単価	建替えの 60%と想定し、この想定単価を設定。
耐用年数	鉄筋コンクリート造、鉄骨造は長寿命化を図った 80 年とし、木造、軽量鉄骨造は 50 年とする。
改修	建設後 20 年、60 年で行うものとする。 建替え、長寿命化改修の 10 年間に重なる場合は実施しない。
長寿命化改修	建設後 40 年で行うものとする。 改修等の実施年を過ぎたものは、今後 10 年以内に行うものとして計算。
