糸満市消防本部長寿命化計画

令和5年2月

糸満市

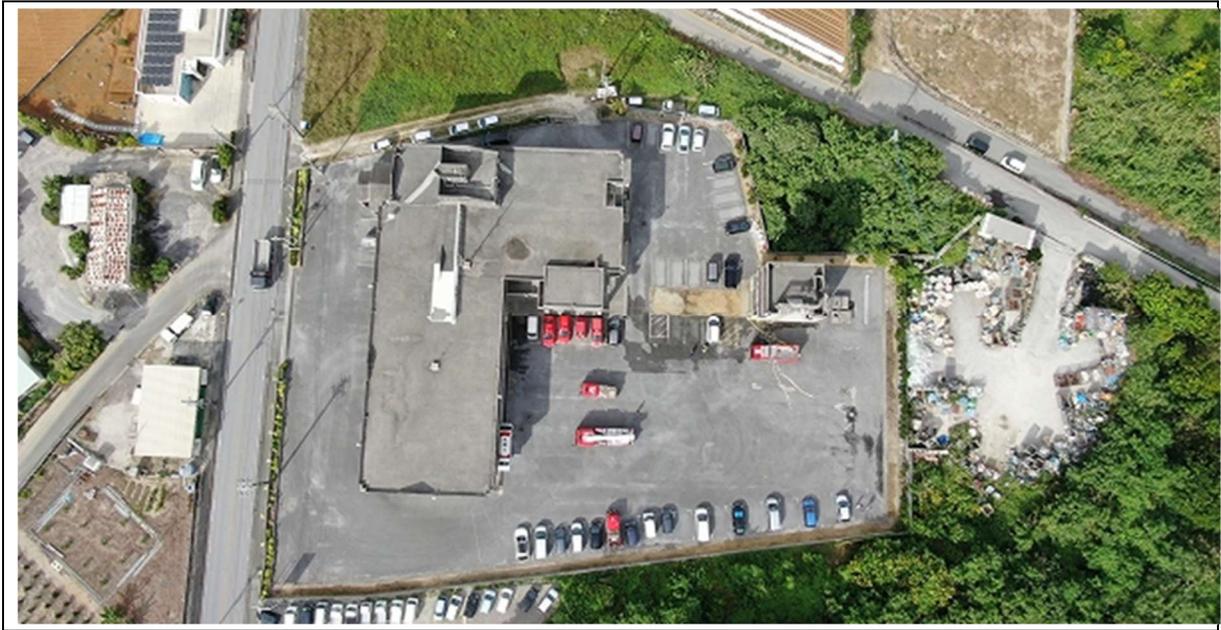
<p>駐車場 広範囲にアスファルトひび割れ</p>	<p>駐車場 広範囲にアスファルトひび割れ</p>

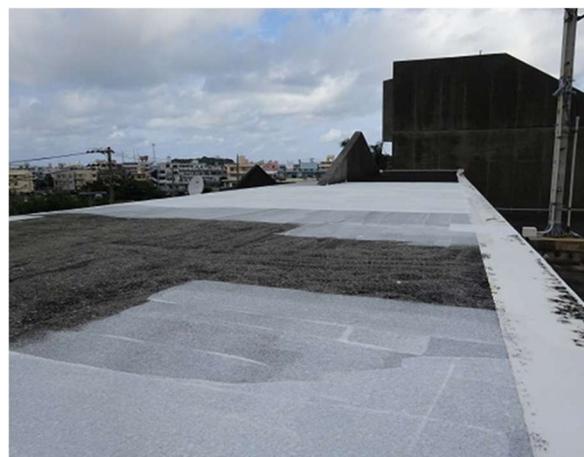
屋上 補修塗装	屋上 表面亀裂

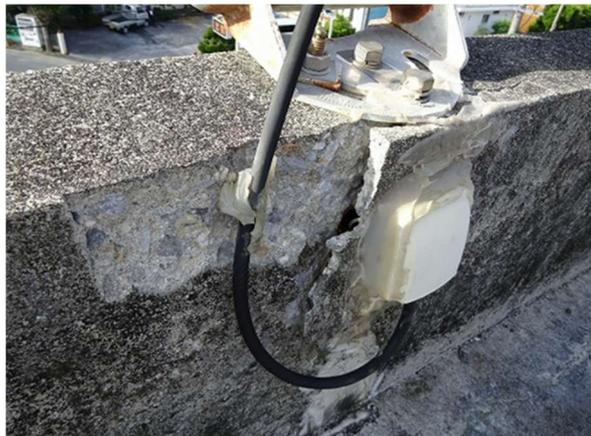
<p>屋上 金具サビ</p>	<p>屋上 パラペット コンクリート剥落</p>

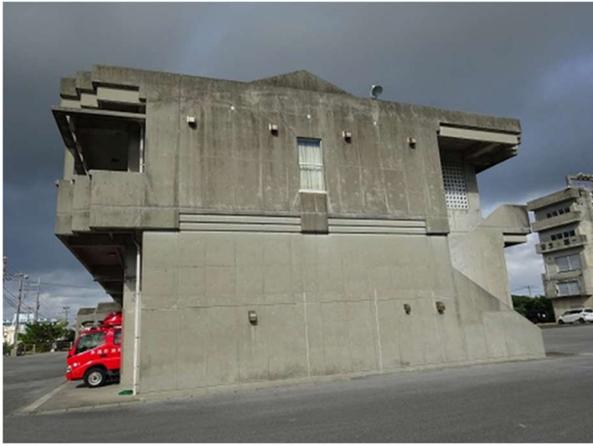
<p>外壁 東側全面</p>	<p>外壁 東側目地周辺コンクリート劣化</p>

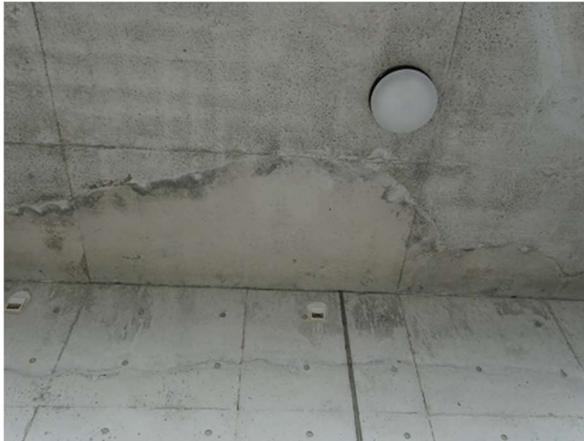
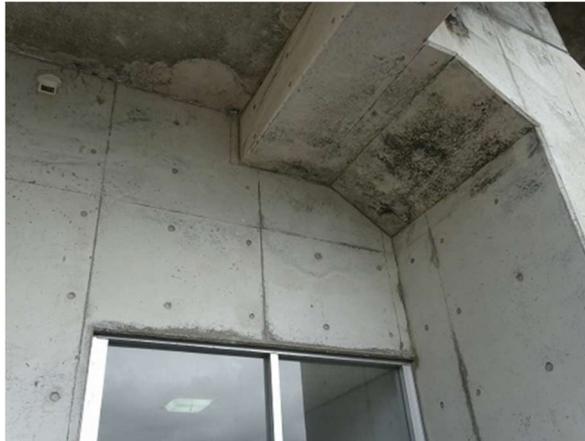
<p>外壁 軒下劣化</p>	<p>外壁 軒下劣化</p>

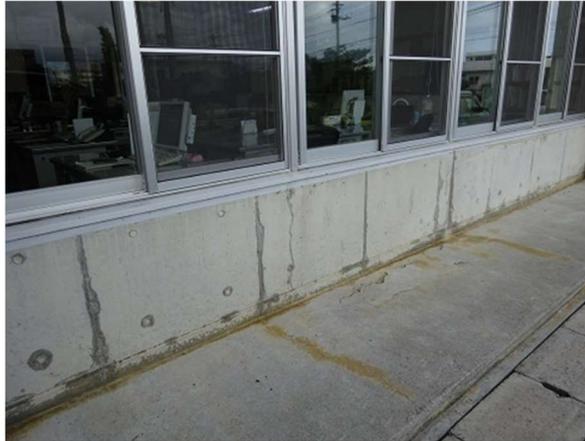
<p>外壁 西側</p>	<p>外壁 西側複数のひび割れ</p>

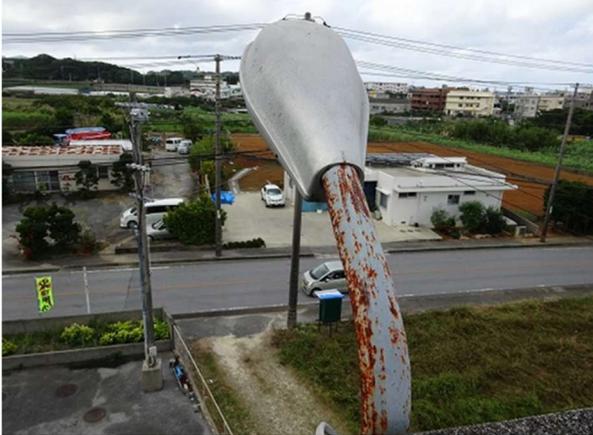
<p>屋外照明ポール 劣化</p>	<p>屋外照明安定器 劣化</p>

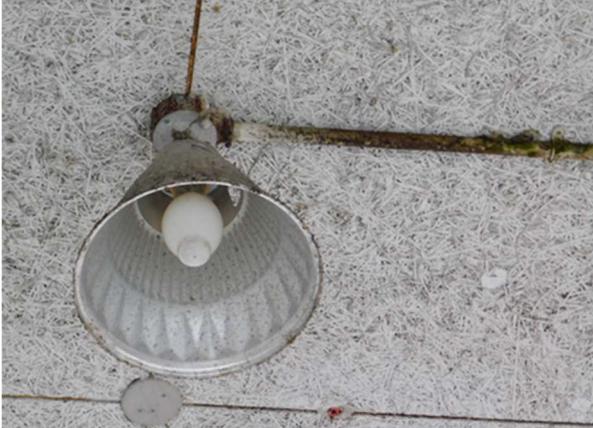
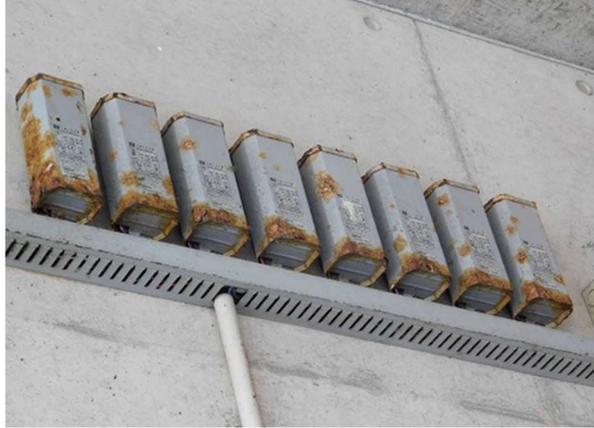
<p>車庫内照明器具及び配管 経年劣化</p>	<p>車庫内照明 安定器劣化</p>

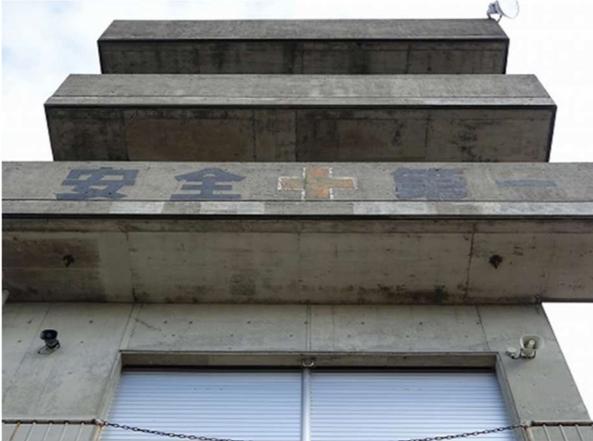
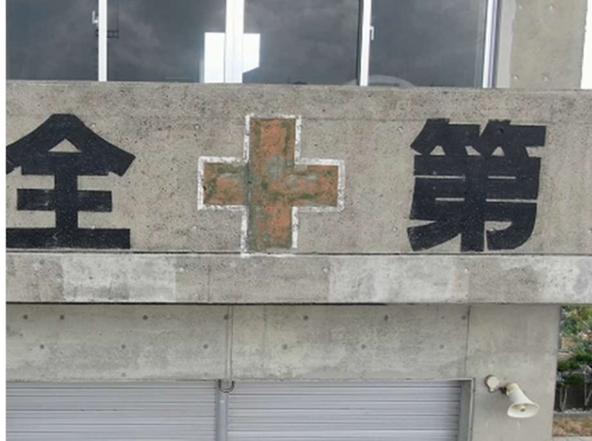
<p>外壁 南側全面</p>	<p>南側 転落防止柵サビの進行</p>

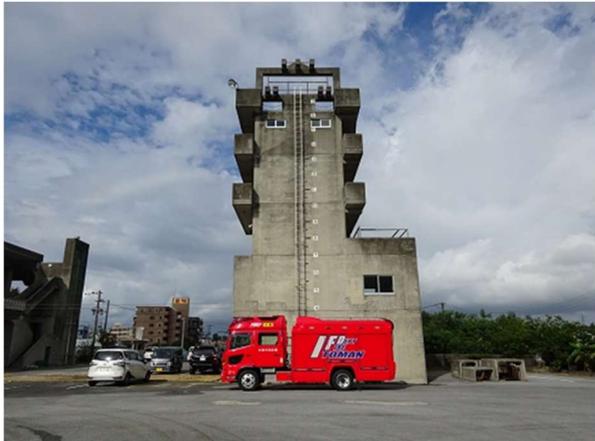
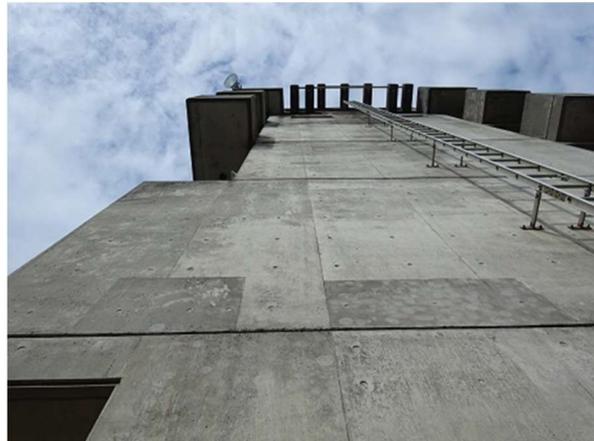
<p>外壁 南側軒下</p>	<p>外壁 南側上部</p>

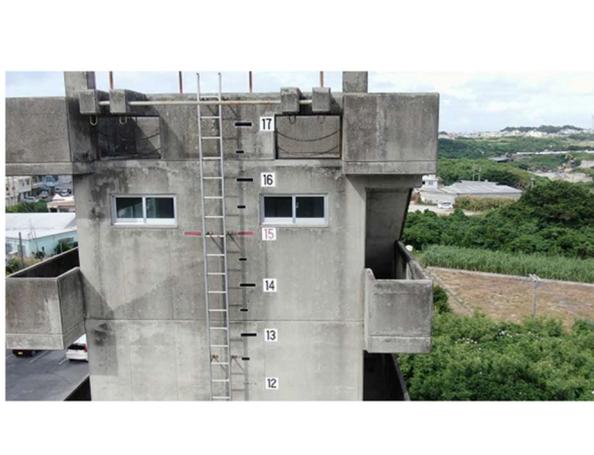
<p>外壁 東側配線部露出劣化</p>	<p>外壁 東側上部</p>

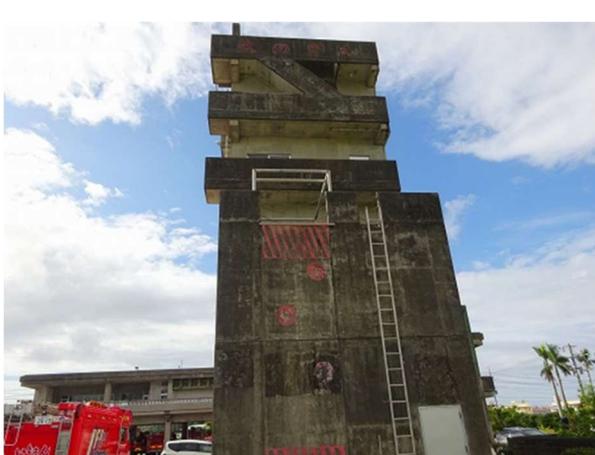
【調査所見】	
屋根防水	全体的に表面の劣化が見られ、排水ドレンが老朽化しています。
外 壁	全体的に表面の経年劣化が見られ、一部ではモルタルの剥離があります。
内装仕上	概ね健全です。一部の壁面でひび割れがあります。
外部建具	開閉不良のサッシがあります。
設 備	屋上の照明の外装がサビで塗装が劣化しています。

<p>外壁 北側全面</p>	<p>外壁 北側下部モルタルの破損</p>

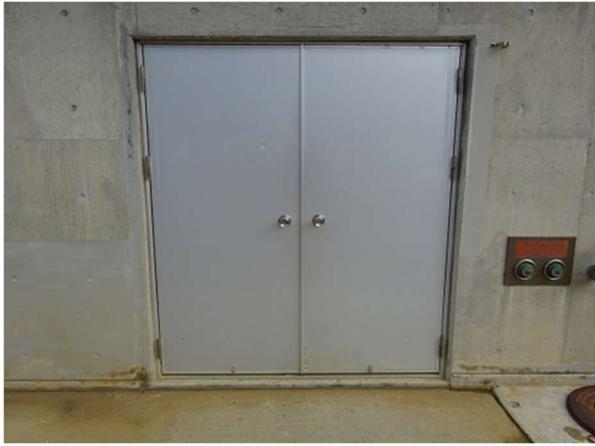
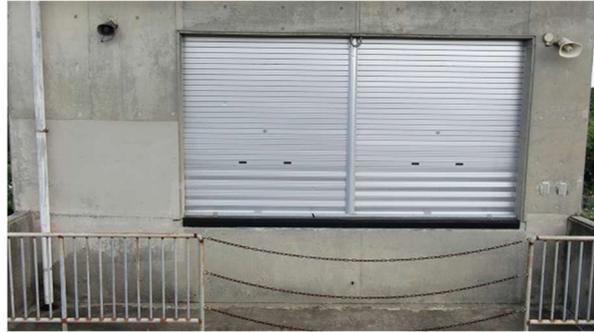
<p>外部建具 アルミ扉</p>	<p>外部建具 シャッター</p>

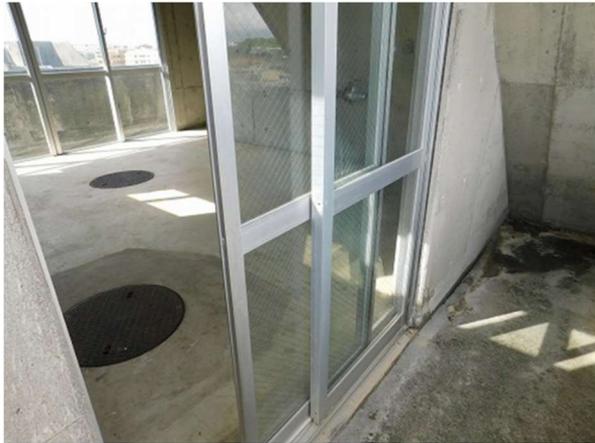
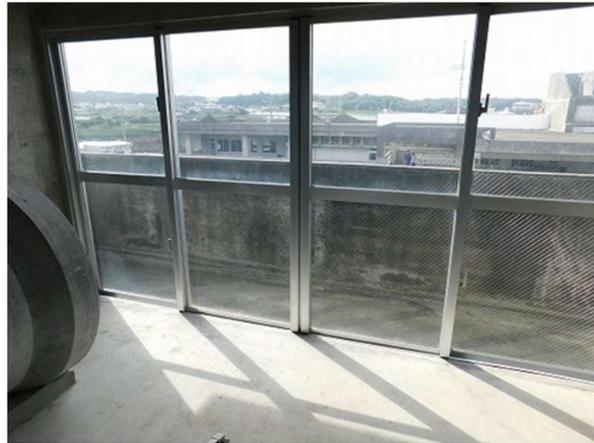
<p>外部建具 アルミサッシ</p>	<p>外部建具 アルミサッシ</p>

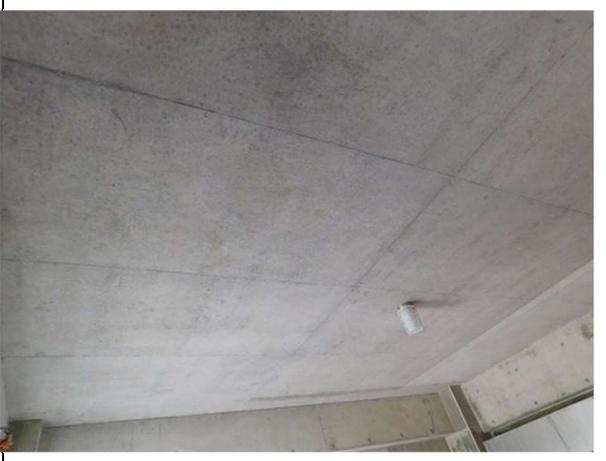
<p>内部 天井 大きな問題は無い</p>	<p>内部 壁 大きな問題は無い</p>

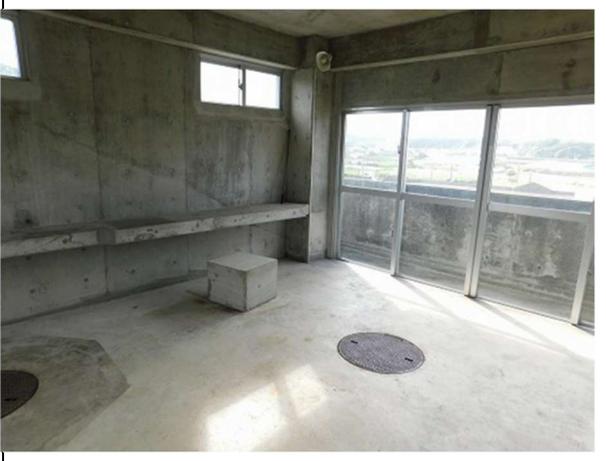
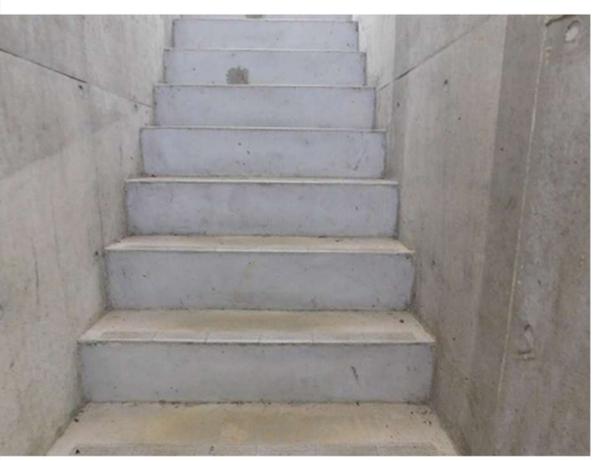
<p>内部 床 大きな問題は無い</p>	<p>内部 床 大きな問題は無い</p>

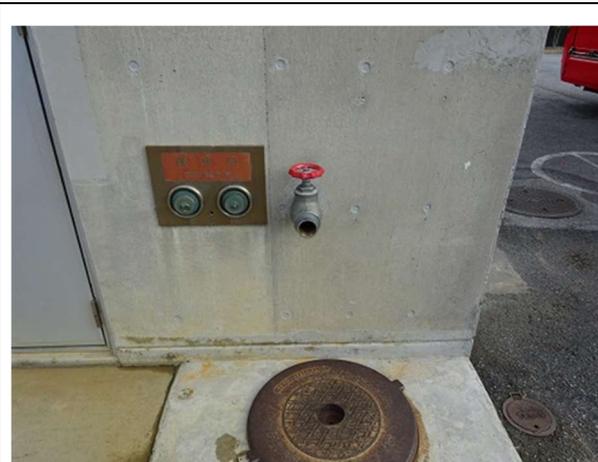
<p>屋外照明 経年劣化</p>	<p>屋外消火栓</p>
